BİR YÜKSEK DONATILI ZEMİN DUVARIN PERFORMANSI VE ANALİZİ

PERFORMANCE AND ANALYSIS OF A HIGH REINFORCED EARTH WALL

Akın ÖNALP¹, Ahmet Can MERT²

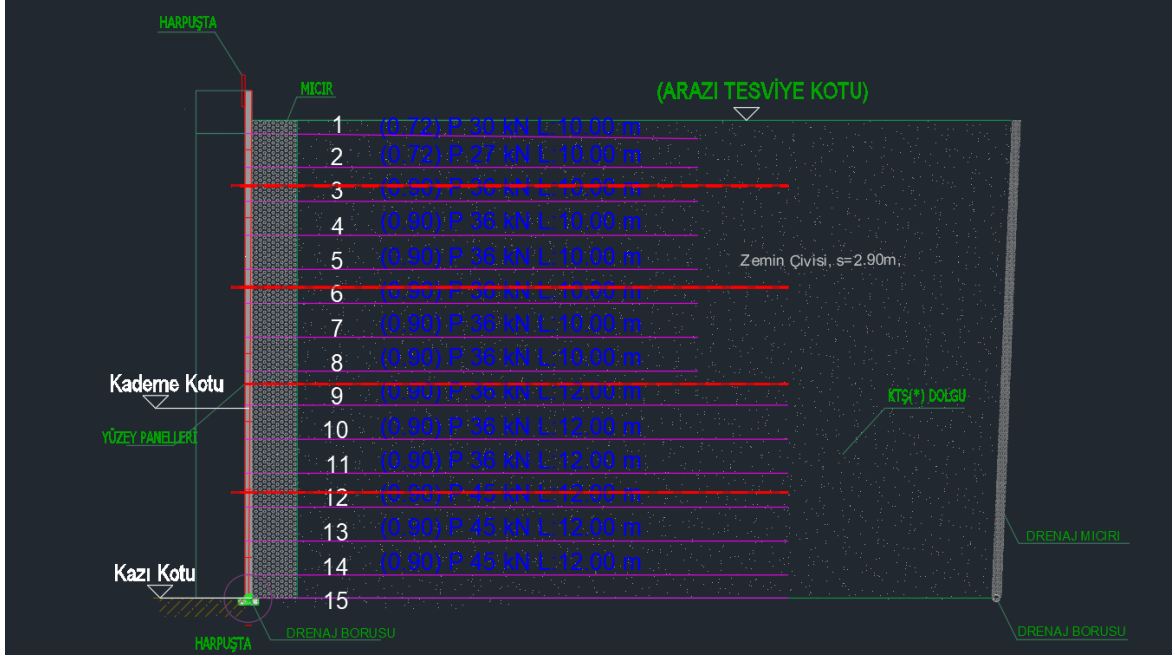
Şekil 1. H=23.80m Yükseklikte Duvar için Kesit

Proje konusu duvar maksimumda 23.8m yükseklik ve $q=200\text{kPa}$ dış yükleme için BS 8006-1:2010 güvenlik sayıları ile boyutlandırılmış ve iç stabilite tahkiki şekil 1.'de gösterildiği

0.90m düşey aralıkla 15 sıra donatıyla gerçekleştirilmiştir. Üst 8 sıra 10m, alt 7 sıra 12m uzunlukta tasarlanmış, yüz kaplama panelleri 1.50x1.80m seçilmiştir.

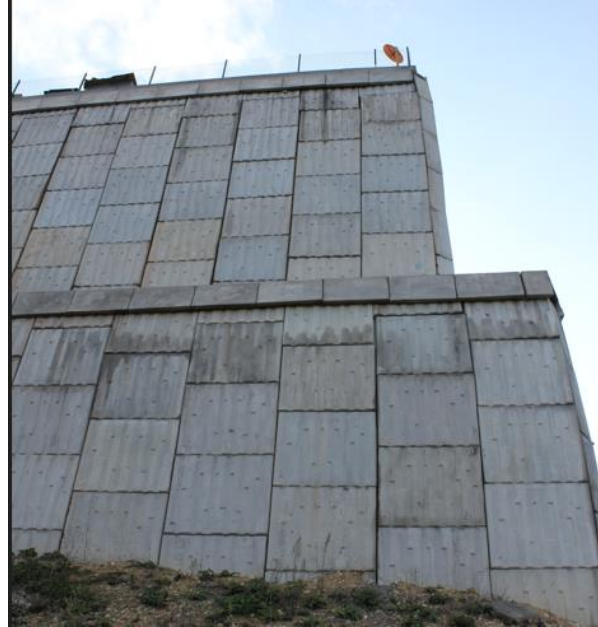
Şekil 2. Duvarın Bitmiş Görüntüsü (ön yüz)

Şekil 2. Duvarın imalattan sonraki görünümünü vermektedir. Projenin tamamlanmasından yaklaşık bir yıl sonra yüz panellerinde ötelenmeler, duvar tepesindeki beton kaplamalar ve küpeştelerde ise yaygın çatlaklar belirdiğinde sorunun nedenleri araştırılmaya, ötelenmeler geodetik yöntemle ölçülmeğe başlanmıştır.

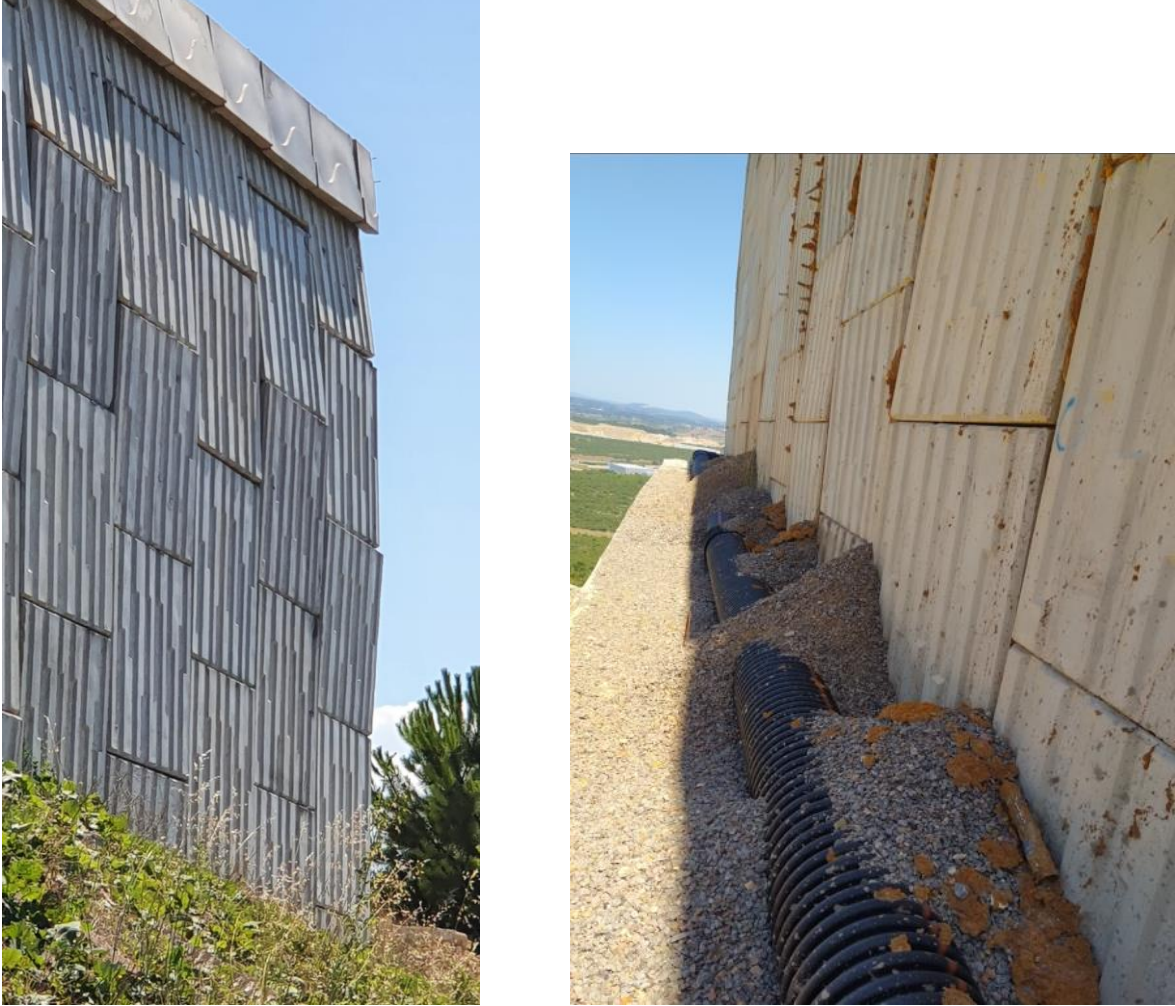
Şekil 3. (a) Duvarda Hareketler ve (b) Sistem Dışına Taşınmış Dolgu Gerci

Yapımdan bu güne kadar (~4.5yıl) donatılı zeminin yenilme modları olan donatı kopması, sıyrılma ve kama kayması gibi iç stabilitenin kaybını gösteren hareketlere ilişkin bilgi ve gözlem bulunmamaktadır. Şekil 3a. duvarın batı yüzünden bir görünümü yansıtmaktadır. 2022'de yağışlı geçen bir dönemde bu yer değiştirmiş panellerin arasından yoğun malzeme

boşalması gözlemlendiğinde (Şekil 3b.) yüzeyden su girişinin tam önlenemediği de ayrıca tesbit edilmiştir.

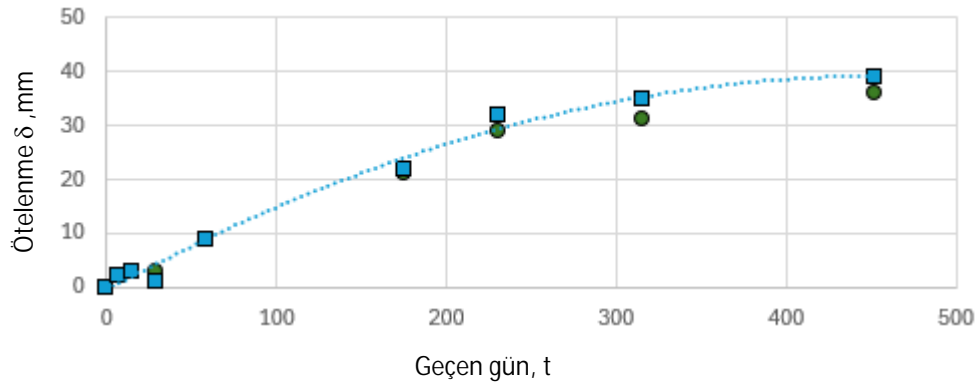
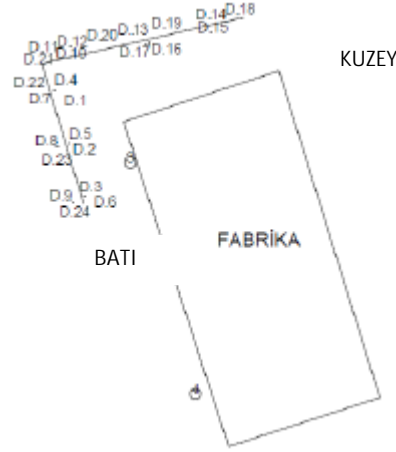
Şekil 4. (a) Ötelenme-zaman ölçüm sonuçları, (b) duvarların fabrikaya göre planda konumu

Şekil 4a yapımından üç yıl sonra yaklaşık 20 panel üzerinde yapılmış olan ötelenme okumalarından örnekler göstermektedir. Önce batı duvarda gelişen okumalar daha sonra yavaşlarken son aylarda kuzey tarafta hız kazanmıştır (Şekil 4b). Ortalama hareket hızı $0.1 \text{ mm/gün} \approx 2.5 \text{ mm/ay}$ olarak görünmektedir.

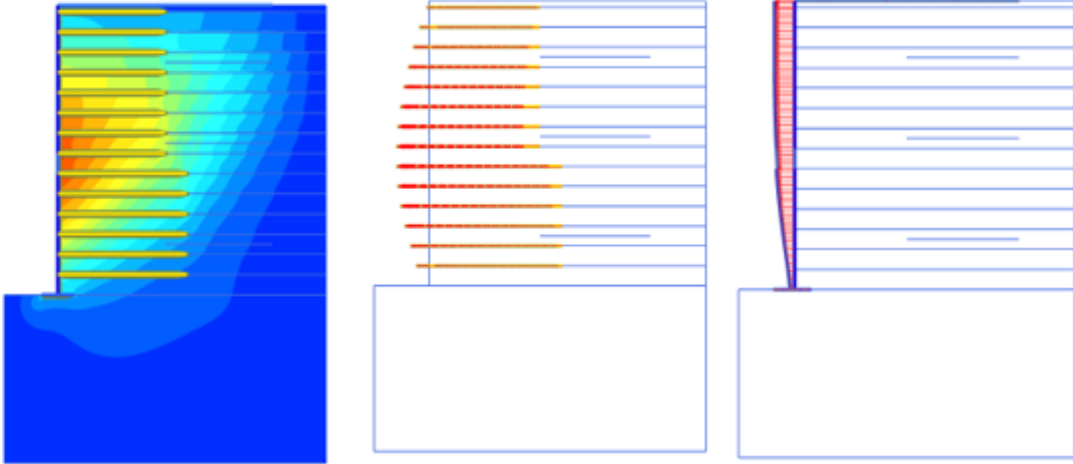
Gelişen ötelenmelerin nedenine yönelik olarak duvarın en yüksek kesimi için iki boyutlu gerilme analizi sonlu elemanlar kullanımı ile yapılmıştır. Şekil 5. Analiz sonunda temelden yaklaşık 10m yukarıda hareketlerin panellerde 35, geri dolguda 30cm'lik hareket ettiği bulunmuştur (Şekil 5.). Bu bulgu duvar tepesindeki beton kaplamanın sağlam zemin üzerinde oturan fabrika binasından en az 10cm ayrıldığı gözlemi ile yaklaşık örtüşmüştür. Bu hesaplamada donatılara gelmesi beklenen çekme kuvveti de $T=166 \text{ kN/m}$ olarak bulunmuştur. Uygulamada beher metreye çekme dayanımı 45.2 olan 4 donatı geldiğinden $T= 185\text{kN/m'lik}$ direnç yeterli olsa da donatıları zorlandığı ve bunun yaklaşık 15mm'lik uzamaya karşılık olacağı hesaplanmıştır.

Şekil 5. Duvarda Hareketler (a)Yer Değiştirme Konturları (b)Donatılar (c)Duvar Yüzü
Toplanan bilgiler değerlendirildiğinde şu görüşler belirmiştir

- 23.8m yükseklik için 10 ve 12m boylu donatıların kritik uzunlukta olması;
- Ötelenmeler sadece en yüksek bölgede belirdiği için donatıların zaman içinde uzaması(*creep*) olasılığı;
- Kullanılan geri dolguda kil içeriğinin yüksekliği nedeniyle dolgu donatı arayüzeyinde kayma(*slip*)

- İnşaat sırasında dolgu yüzeyinin tam yalıtılmamış olması nedeniyle suyun killi dolgu içine girip dolguyu sistem dışına taşıması

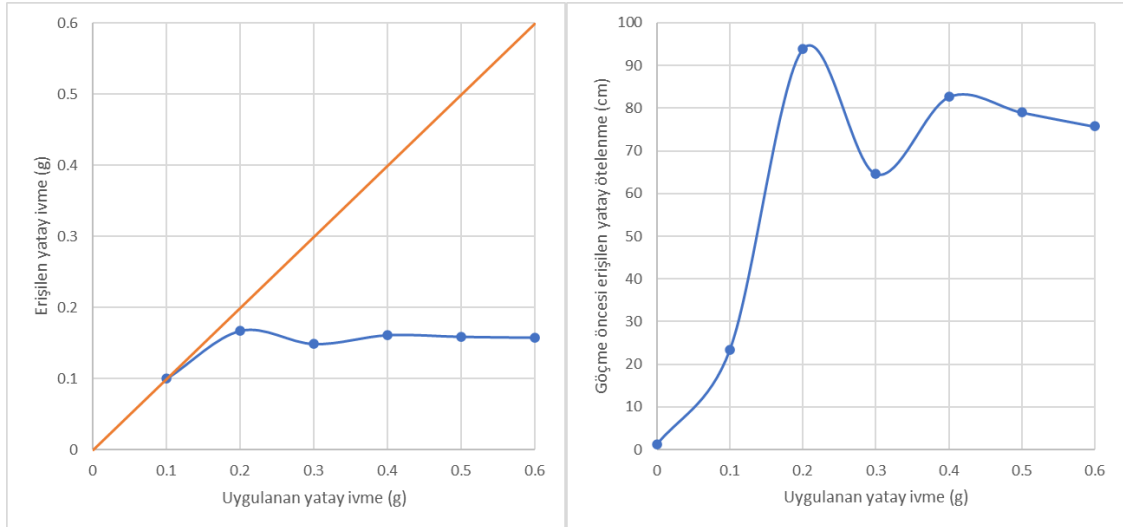
Şekil 9. Yarı-statik analiz çıktıları

Önerilen zemin çivili tedavi için farklı yatay ivme değerlerinde (0.1, 0.2, 0.3, 0.4, 0.5 ve 0.6g) yarı-statik analizde sismik performans kısmen değerlendirilmiştir. Buna göre, sisteme verilen yatay ivmelerin analiz sonunda ortalama 0.15-0.2g değerlerine erişebildiği görülmüştür (Şekil 9a). Ötelenme bazlı yapılan değerlendirmeye göre ise analizde göçme öncesi duvarın erişebildiği maksimum yatay ötelenmeler, zemin çivili önlemin dinamik performansının da yeterli düzeyde kaldığını göstermiştir (Şekil 9b).
