2023 KAHRAMANMARAŞ DEPREMLERİNDE SU VE KANALİZASYON SİSTEMLERİNDE GÖZLEMLER

OBSERVATIONS OF WATER AND SEWAGE SYSTEMS IN THE 2023 KAHRAMANMARAŞ EARTHQUAKES

Selçuk TOPRAK¹, Engin NACAROĞLU², Muhammet CEYLAN³,
Oğuz DAL⁴, Şeyhmus Can TUNÇ⁵, Adem Eren ŞENTÜRK⁶,
Mehdil Buğra İNCE⁷

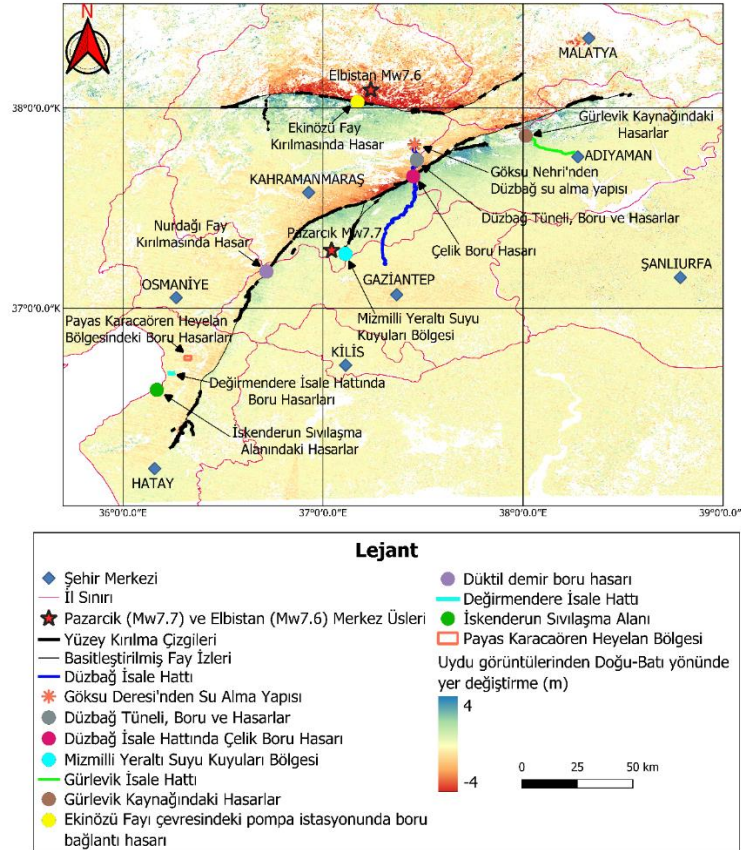
Kahramanmaraş depremleri sonucunda altyapılarla ilgili sınırlı sayıda çalışma yapılmıştır. Toprak vd. (2024c), Şubat 2023 Kahramanmaraş depremleri sonrasında jeolojik ve geoteknik tehlikelerin seçili su altyapı sistemlerine etkilerini irdelemiştir (Şekil 1). Sıvılaşma, fay kırıkları, heyelanlar ve su bulanıklığı problemlerinin Gaziantep, Hatay ve Adıyaman'daki

Şekil 1. Tespit edilen hasarlara ve etkilenen bölgedeki su iletim hatlarına genel bakış (Toprak vd., 2024c)

Depremde oluşan fay kırılması olayından dolayı Şekil 1’de de görüldüğü gibi Nurdağı’nda 300 mm çapındaki düktül demir boruda ve 2600 mm çapındaki Düzbağ çelik isale hattında ve Düzbağ isale hattının yaklaşık 3.5 km’lik kısmının içinden geçtiği Düzbağ tüneline hasarlar meydana gelmiştir. Gaziantep’te Maraş depremleri sonrası Düzbağ isale hattında 21 noktada boru hasarları ve tünel içinde 7 hasar meydana gelmiş, ayrıca Düzbağ ve Mizmilli su kaynaklarında bulanma problemleri meydana gelmiştir (Toprak vd., 2024c). Kartalkaya öngermeli beton hattı ise hasarlardan dolayı tamamen devre dışı bırakılmıştır. Şekil 2’de 1400 mm çaplı Kartalkaya öngermeli beton hattında depremden hemen sonra meydana gelen hasarlardan biri görülmektedir. Su kaçağı olan bölge kazılarak dalgıç pompalarla su tahliyesi gerçekleştirilmiş ve hasarlı kısmın yerine 3 metrelik çelik boru kaynağı yapılmıştır. Daha sonra kırmataş kullanılarak boru yastıklaması yapıp üzeri kapatılmıştır. Bu hattaki hasarlar genel olarak bağlantı contası nedeniyle meydana gelmiştir.

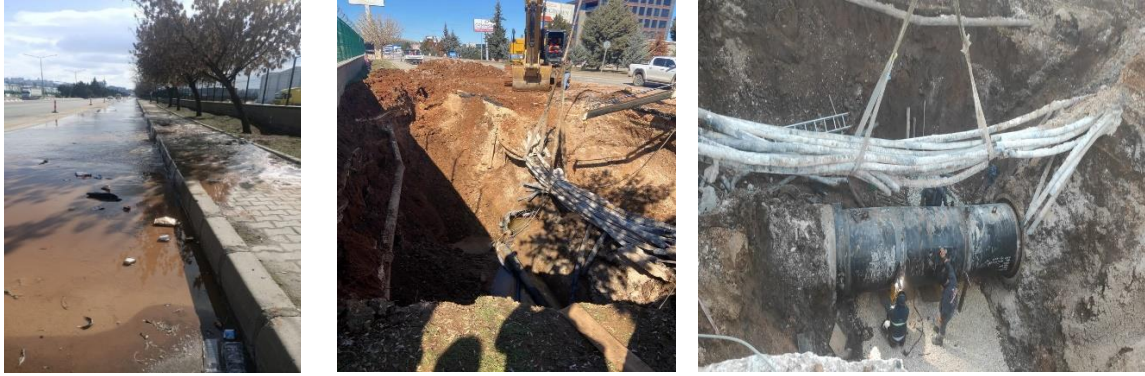
Şekil 2. Kartalkaya öngermeli beton hattında meydana gelen problem ve hattaki tamir işlemleri

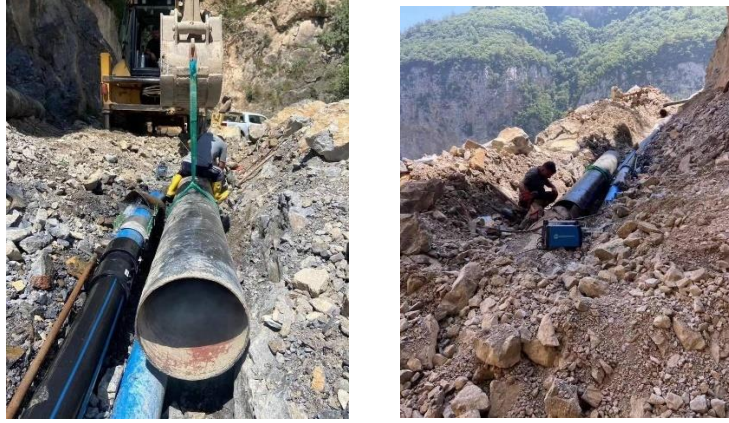
cm/s, en büyük ivme (PGA) değerleri ise 0.17 ila 0.22 g arasında değişmiştir (Toprak vd., 2024c). Değirmendere bölgesindeki kaya düşmeleri, yaklaşık 70–80 metre yükseklikten düşen ve 4-5 metre yüksekliğinde, 60 m² alan kaplayan kayaları içermektedir. Bölgedeki 2.3 km'lik boru hattı ciddi şekilde hasar görmüş ve bu alan, Neritik Kireçtaşı'ndan oluşan bir araziye geçmektedir. Hat boyunca, başlangıç noktası (+726 m) ile bitiş noktası (+494 m) arasında yaklaşık 232 m'lik bir yükseklik farkı bulunmaktadır. Ortalama eğim %32, maksimum eğim ise yaklaşık %70'tir. İskenderun'un dik ve dağlık arazisinde onarım çalışmaları oldukça zorlu olmuştur. Şekil 3'te bu bölgede meydana gelen boru hasarlarının onarım işlerinden bir resim görülmektedir. Kalıcı yer deformasyonlarına ek olarak, Hatay ilinde zemin sıvılaşması da altyapı hasarlarına sebep olmuştur. Hatay'ın İskenderun ilçesinde bulunan İskenderun Atıksu Pompa İstasyonunda sıvılaşma nedeniyle oturmalar gözlemlenmiştir (Toprak vd., 2024c).

Şekil 3. Değirmendere bölgesinde boru onarım çalışmaları

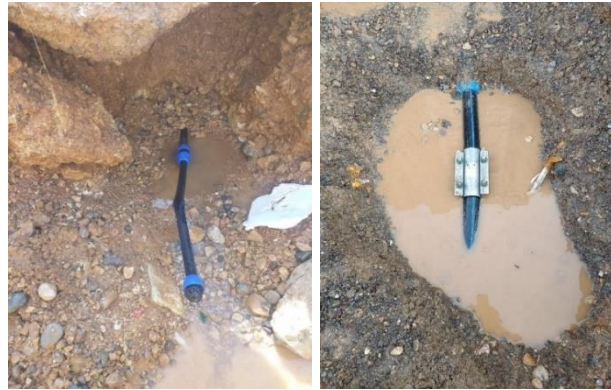
Şekil 4. 63 mm'lik yüksek yoğunluklu polietilen (HDPE) borunun onarım çalışması

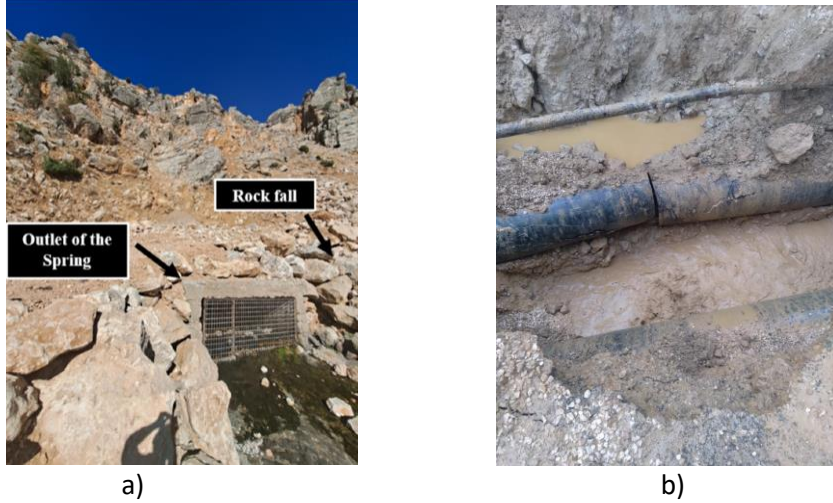
Adıyaman ilini besleyen başlıca 4 adet su kaynağı bulunmaktadır: Havşeri, Koru-Palanlı, Gürlevik ve Tut-Medetsiz. Adıyaman il merkezi civarında deprem etkisiyle meydana gelen heyelanlardan dolayı su kaynaklarında ve bu kaynaklardan şehre su taşıyan isale hatlarında ciddi hasarlar meydana gelmiştir. Şekil 1'de Gürlevik kaynağında heyelandan dolayı meydana gelen hasarın konumu görülebilmektedir. Şekil 5a'da ise bu kaynakta meydana

gelen heyelan görülebilmektedir. Ek olarak Gürlevik isale hattında 25 noktada deprem kaynaklı ciddi hasarlar meydana gelmiştir. Bu boru hasarlarında çekme, burkulma problemleri, bükülme kırılmaları gibi farklı türde hasarlar meydana gelmiştir (Toprak vd., 2024a). Şekil 5b’de, meydana gelen 25 hasardan biri verilmiştir. Söz konusu 500 mm çaplı boru, çelik malzeme özelliklerine sahip olmakla birlikte, zaman içerisinde meydana gelen korozyon problemlerinden dolayı orijinal malzeme özelliklerini kaybetmiş, ayrıca et kalınlığında da azalma meydana gelmiştir. Gürlevik hattının eski olması ve korozyon oluşması sonucu deprem öncesinde de su iletiminde problemler oluşmaktaydı. Bu yüzden uluslararası MADAD projesi kapsamında Maraş depremleri öncesinde 35 km’lik düktil demir boru Gürlevik içme suyu isale hattı projesine 2021 yılında başlanmış, deprem öncesinde proje kapsamındaki boru imatları bitirilmiş sanat yapıları ise (depo yapıları, vanalar vs) henüz sonlandırılmamıştı. Bu yeni hatta da kaya düşmesi sonucu hasarlar meydana gelmiştir. Meydana gelen kaya düşmesi kaynaklı hasarların giderilmesinin ardından söz konusu hat gerekli işlemler yapılarak devreye sokulmuş ve deprem sonrasında kısa sürede su temini yapılmasına katkı sağlamıştır.

Şekil 5 a. Gürlevik kaynağında meydana gelen heyelan (Toprak vd., 2024c) b. Gürlevik hattındaki 500 mm çapındaki boru hasarı
