## AŞINMIŞ ŞİST MALZEMESİNİN GEOTEKNİK STABİLİTESİNİN ARTTIRILMASI: AÇIK OCAK DOĞU BÖLGESİNDE ÖRNEK HİDROJEOLOJİK ÇALIŞMA

### IMPROVING THE GEOTECHNICAL STABILITY OF WEATHERED SCHIST MATERIAL: A CASE STUDY HYDROGEOLOGICAL STUDY IN THE EASTERN REGION OF THE OPEN PIT

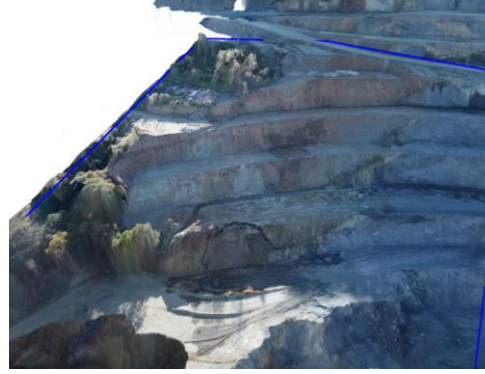
Şekil 3. Çalışmaya konu olan yer deđiştirme bölgesi

Yamaç madenciligi gerçekleştirilen Gökırmak açık ocak bakır madeninde yüzeye yakın olan bölgelerde birimler atmosferik etkilerden, yeraltı ve yer üstü sularından dolayı aşınmış durumdadır. Aşınarak mekanik ve fiziksel özelliklerini kaybeden litolojik birimler daha düşük dayanım özelliklerine sahip olmaktadır. Bu özellikteki litolojik birimler yeraltı suyunun basıncı etkisiyle yer deđiştirme eğilimi göstermektedir. Çalışmaya konu olan bölgede aşınmış şist birimi, yapılan jeoteknik çalışmalarla kaya kütle sınıflandırması (RMR; Rock Mass Rating) değeri ortalama 32 olarak ortaya konmuştur. Mineral içeriđi olarak klorit, epidot, muskovit, kuvars, kalsit, eser miktarda pirit, kalkopirit görölmektedir. Açık ocak bölgesinde yoğun olarak rastlanan siyah şist olarak isimlendirilen litolojik birim ile kontak ilişkisi kurmaktadır. Siyah şist biriminde şirket bünyesinde yapılan çalışmalarda, muskovit, kalsit, kuvars, eser miktarda klorit, epidot gibi minerallere rastlanmıştır. Yine şirket bünyesinde yapılan çalışmalar neticesinde siyah şist litolojik biriminin kaya kütle sınıflandırılması değeri 33-42 arasında deđişmektedir. Yarı-geçirgen bir birim olan siyah şist, suyu bünyesinde tutmaktadır. Yer altı suyu bölgede kontak zonlarından yüzeye çıkmaktadır (Şekil 3).

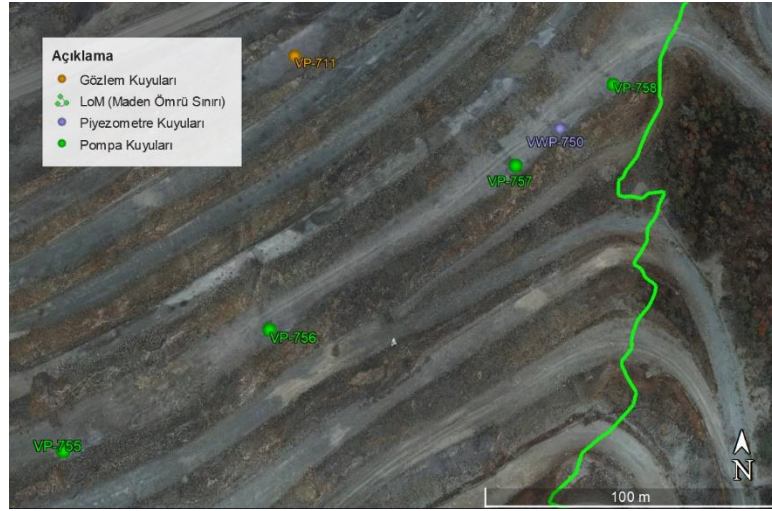
řekil 7. Çalıřma alanının yakından görünümü

Yer deđiřtirme hareketinin ardından bölgedeki boşluk suyu basıncını azaltmak için deřarj kuyuları oluşturulmuřtur. Bölgede 3 adet pompa kuyusu inřası tamamlanmıřtır. Yeraltı suyu seviyelerini tespit etmek amacıyla 2 adet gözlem kuyusu inřası tamamlanmıřtır. Boşluk suyu basıncı deđiřimlerini tespit etmek amacıyla 1 adet piyezometre kuyusu inřası tamamlanmıřtır. řekil 7'de çalıřma alanının haritası yer almaktadır.

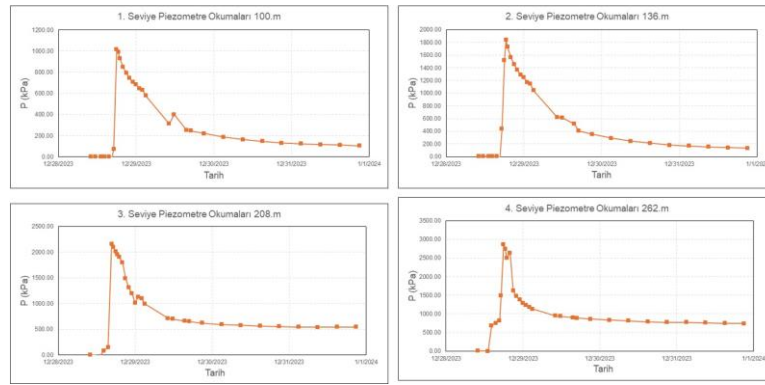
Şekil 9. VWP-750 piyezometre kuyusundaki piyezometrenin montaj grafikleri

Çalışma bölgesindeki Açık Ocak'ta 750 Doğu kotunda VWP-750 piyezometre kuyusunun delgisi tamamlanmıştır ve 28 Aralık 2023 tarihi itibarıyla ölçüm almaya başlamıştır. VWP-750 piyezometre kuyusuna 100.m, 136.m, 208.m ve 262.m olmak üzere 4 adet piyezometre yerleştirilmiştir (Şekil 9). Piyezometre yerleştirilmesinde ful enjeksiyon yöntemi kullanılarak, her birimin geçirimliliğine göre ayrı ayrı kademelerde hem yukarıdan hem aşağından olacak şekilde enjeksiyon işlemi başarılı bir şekilde yapılmıştır. Piyezometre kuyusu yeni LoM'a (Maden ömrü 'ne) göre kazılmayacak alan içerisinde kalmaktadır. Piyezometre kuyusunun amacı: çalışma alanının heyelan bölgesindeki boşluk suyu basıncı, statik ve dinamik su seviyelerini takip etmektedir.
