YUMUŞAK ZEMİNDE AÇILAN BİR OTOYOL TÜNELİNDE YAŞANAN DURAYLILIK SORUNLARI VE ÇÖZÜMLERİ

STABILITY ISSUES AND SOLUTIONS IN A HIGHWAY TUNNEL DRIVEN IN SOFT GROUND

Timuçin HERGÜL¹

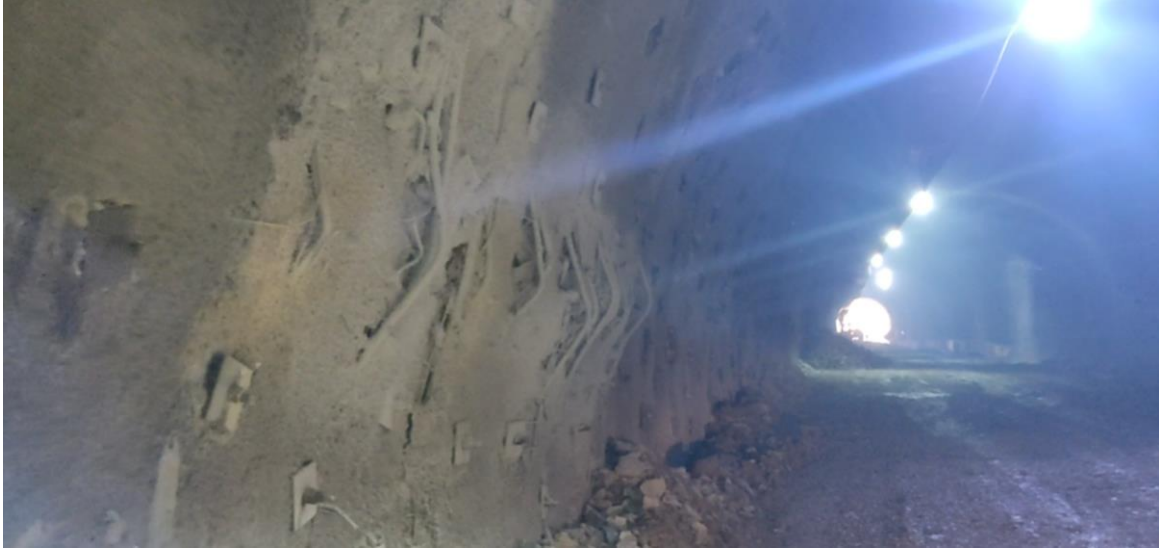
Şekil 1. Sağ tüp sol duvarda iksada gözlenen burkulmalar

Ahmedbeyli – Fuzuli – Şuşa Otoyolu T1 tüneline ait kazı ve birincil destekleme imalatları sırasında ve sonrasında sağ ve sol tüpte 275 metrelik aralıkta deformasyonlar gelişmiş, 50 metrelik kesimde ilave olarak tavan ve omuz kesimlerinde birincil destek sisteminde boyuna ve enine yönde yoğun çatlaklar, çelik kafes iksa destek sistemlerinde bükülmeler ve burulmalar oluşmuştur. İmalatların durdurulmasını takiben yoğun deformasyon ve çatlakların oluştuğu bölge geri doldurulmuş ve deformasyonlar takibe alınmıştır. Göçüğün rehabilitasyonuna ve güvenli yol geçkisinin sağlanmasına yönelik ilave araştırma sondajları açılmış, belirginleşen jeolojik kesit ve deformasyon geometrisine uygun destek ve drenaj sistemleri tasarlanarak uygulanmış ve imalat ertesi sistemin performansı gözlenmiştir. İmalatlar sırasında sağ tüpte gözlenen su gelirini takiben iksalarda gözlemlenen burkulmalar Şekil 1'de, tavanda ve sağ omuzda gözlenen eksenel ve verev çatlaklar Şekil 2'de verilmiştir.

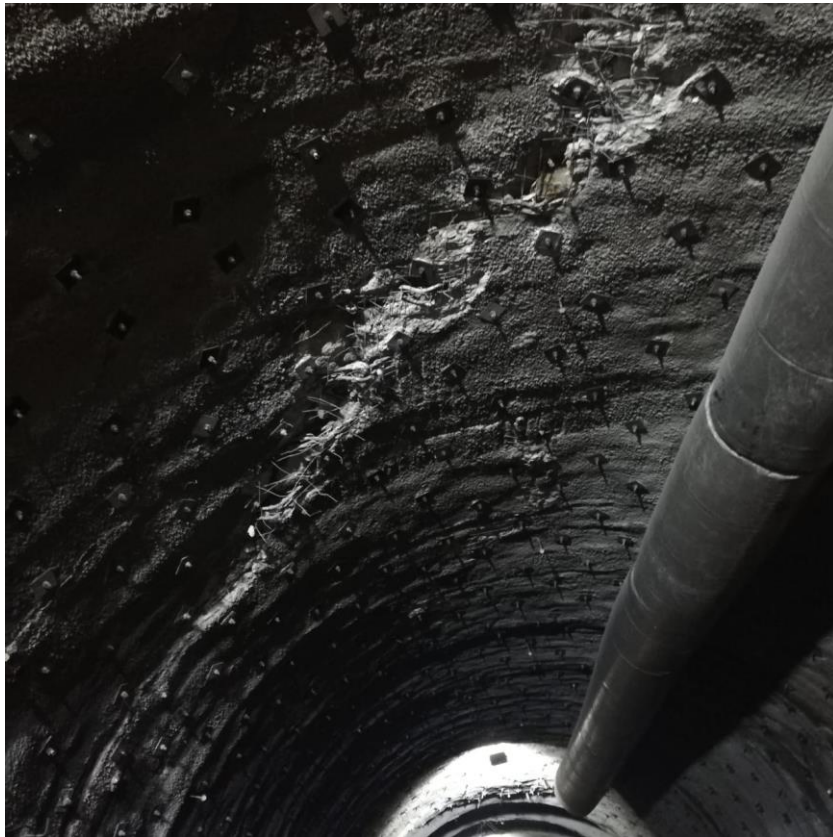
Şekil 2. Sağ tüp tavanda ve sağ omuzda tespit edilen aksenal ve vev yönlü çatlaklar

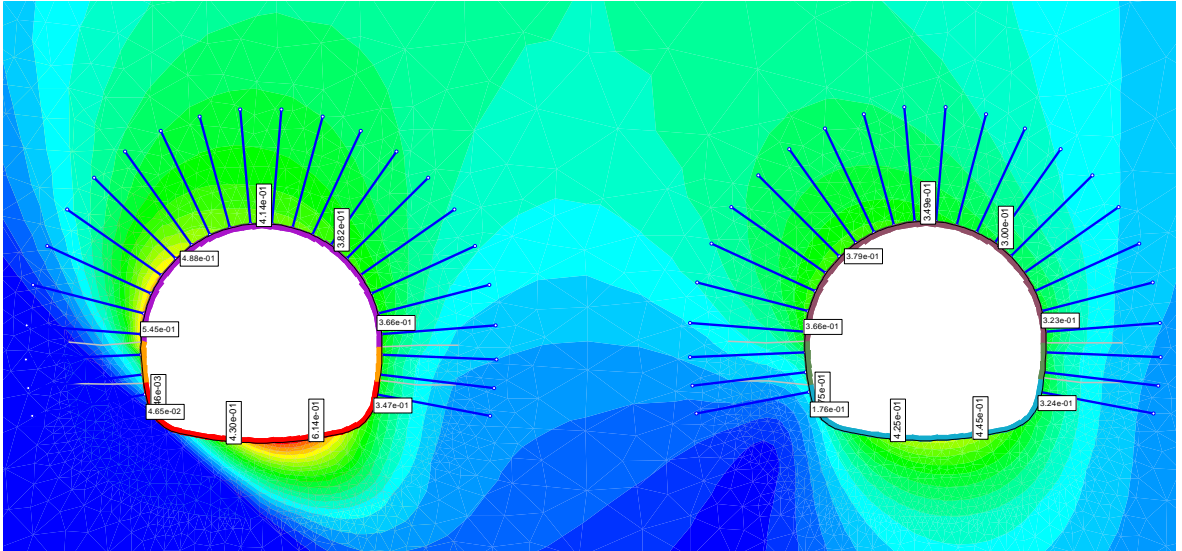
Püskürtme betonu, çelik kafes iksa ve bulonlarda oluşan deformasyon ve kazı ertesi ikincil gerilme konsantrasyonu kaynaklı sorunların giderilmesi için gereken kazı ve iksa uygulamalarının denetlenmesi ve projelendirilmesi amacıyla sistem fiziksel olarak modellenerek sayısal analizler gerçekleştirilmiştir. Bu amaçla araştırma delgileri ertesi belirginleşen jeolojik yapıya uygun analiz kesitleri oluşturulmuş, gerçekleştirilen kazı aşamaları ve tünel içinde alınan deformasyon ölçümleri yardımıyla duraylılık sorunu yaşayan aglomera birimine ait bünye parametreleri geri analiz yöntemiyle tahmin edilmiştir. Çift tüpte toplam sekiz aşamada gerçekleştirilen kazı ve destek uygulamaları ertesi ölçülen deformasyon davranışına uygun oluşturulan sonlu eleman analiz sonuçları Şekil 6 ve Şekil 7’de verilmiştir.

Şekil 6. Kazı ve destek uygulamaları ertesi geriye dönük analizle tespit edilmiş temsili deformasyon paterni

Birimlere ait dayanım ve deformasyon parametrelerinin geri analiz yöntemiyle belirlenmesini takiben kazı aşamasında uygulanacak destek unsurlarına ait malzeme ve kesit özellikleri belirlenmiştir. Destek unsurlarına ait detaylar Tablo 2'de ve Şekil 8'de verilmiştir. Sahada mevcut problemin boyutu, çevre zemin ve kayanın dayanım ve deformasyon özellikleri gibi faktörler gereği tünel yapısının uzun dönemdeki güvenli yol geçkisi özelliğini betonarme iç kaplama yapısının imalatı ertesi kazanacağı öngörülmüştür. Bu sebeple Tablo 2'de verilen birincil destekleme işlemlerini takiben imal edilecek invertli betonarme iç kaplama yapısı için ilave sayısal analizler yapılmıştır. Analizler sırasında birincil destekleme sisteminin özelliğini yitirdiği, çevre yüklemelerin tamamının betonarme invertli
