## HEYELAN OLUŞUM MEKANİZMALARINDA GÖMÜLÜ YAPILARIN ETKİSİ: BİR VAKA ANALİZİ

### THE EFFECT OF BURIED STRUCTURES ON LANDSLIDE FORMATION MECHANISMS: A CASE STUDY

İlkay TONYALI<sup>1</sup>, Sami Oğuzhan AKBAŞ<sup>2</sup>

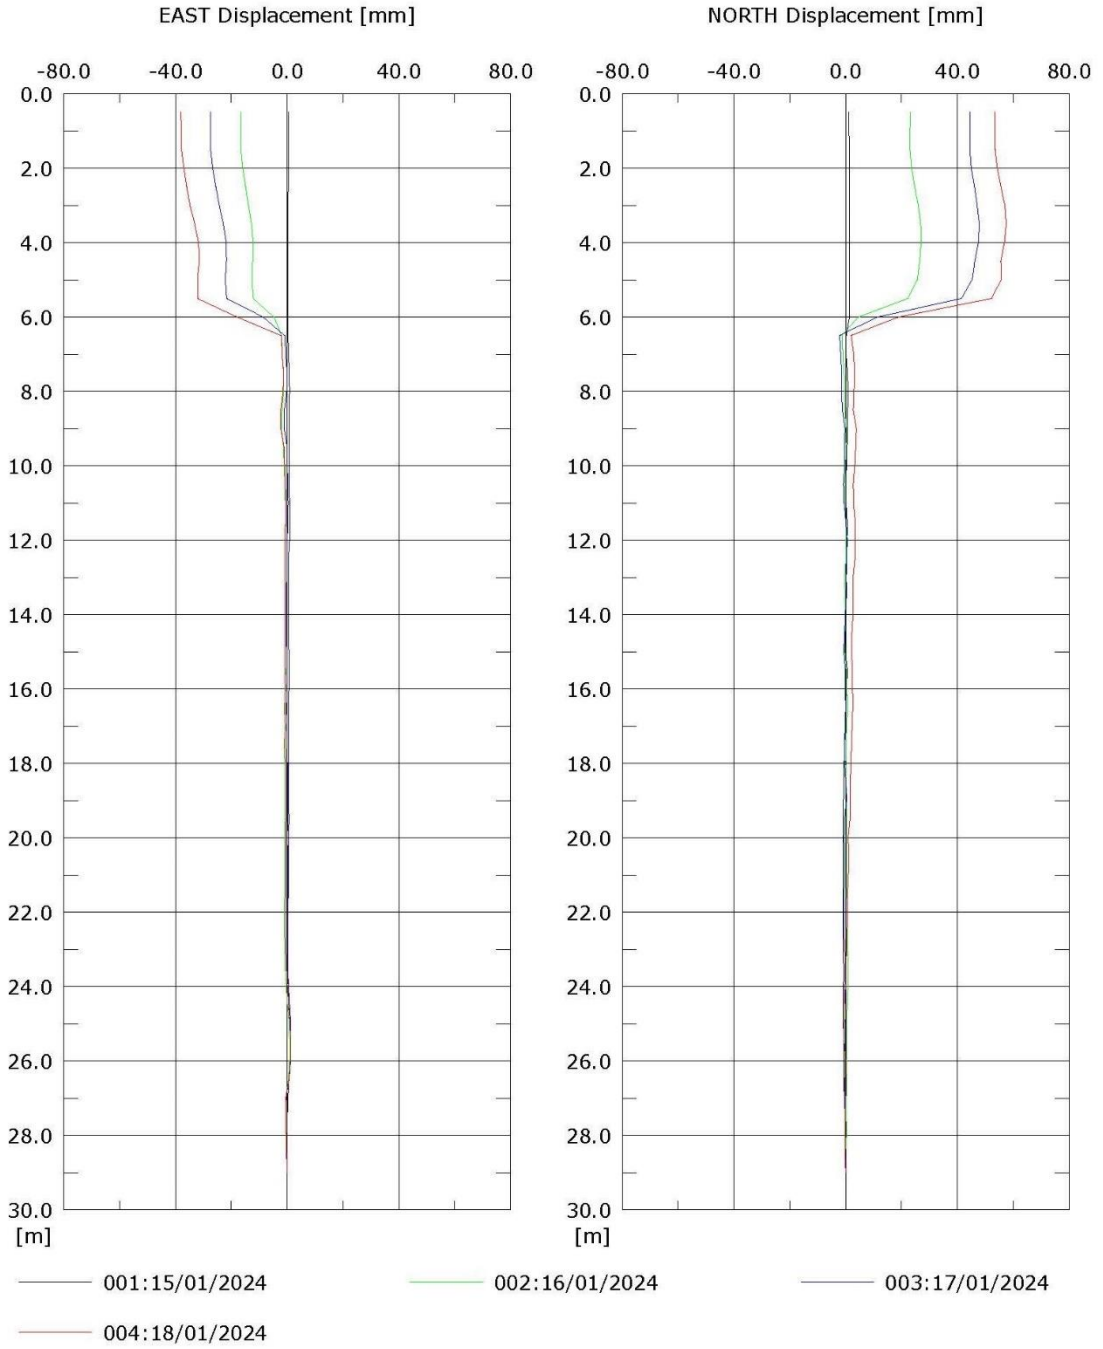
Şekil 3. INK-1 kuyusunda gerçekleştirilen inklinometre okuma sonuçları

Sondajlardan iki tanesinde inklinometre borusu yerleştirilerek heyelan hareketinin yüzeyden itibaren kayma derinliği, yönü ve büyüklüğü belirlenmeye çalışılmıştır. INK-1 kuyusunda elde edilen ölçüm sonuçları Şekil 3'de sunulmaktadır.

Bu verilere göre, INK-1 sondajının bulunduğu bölümde hareketin yüzeyden itibaren yaklaşık 6,00 metre derinlikte kuzeybatı yönünde geliştiği gözlenmiştir. Şekil 1'deki yerleşim planında gösterildiği üzere, ikinci inklinometre kuyusu olan INK-3, heyelan taç sınırının dışında konumlandırılmıştır. Bu durum, ölçümler esnasında anlamlı bir deplasman kaydedilememesine neden olmuştur. Ancak, saha gözlemleri ile birleştirildiğinde, mevcut veriler kullanılarak kayma düzleminin yeterli doğrulukta belirlenmesi mümkün olmuştur.

Hareket tanımındaki kriterlerden biri olan heyelan hızı, ardışık inklinometre okumalarına göre  $4,86 \times 10^{-4}$  mm/sn olarak hesaplanmıştır. Bu değer, Cruden ve Varnes (1996) tarafından oluşturulan heyelan hız ölçeğine göre "Yavaş" olduğu değerlendirilmiştir.

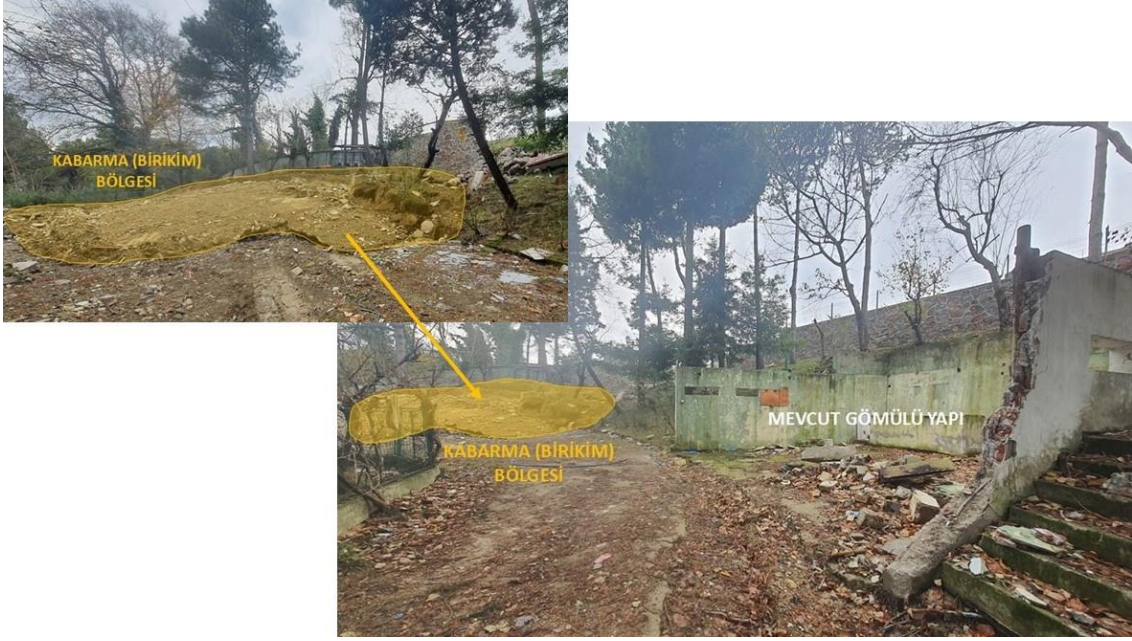
Şekil 5. Heyelan kabarma bölgesi ve mevcut gömülü yapı görünümü

Yukarıda belirtilen hususlar göz önüne alındığında, inceleme alanında planda 100 metre çapında tekil mekanizmada gerçekleşmesi beklenen derin dairesel (rotasyonel) tip heyelan hareketinin, görece sığ rotasyonel kaymalar şeklinde iki ayrı sistemde (çoklu) olduğu tespit edilmiştir. Bu durumun, heyelan derinliğinin görece yüzeye yakın güneybatı kanat bölümüne konumlandırılmış, 4,00 metre yüksekliğinde, 14,00 metre uzunluğunda mevcut U şeklindeki yapı perde kalıntısından kaynaklandığı öngörülmektedir (Şekil 5). Söz konusu yapının, heyelanın güneybatı bölümünde topuk kısmını destekleyerek kayma mekanizmasını sınırlandırdığı değerlendirilmektedir.

Arazi ve laboratuvar verileri, tekil derin dairesel (rotasyonel) heyelan hareketinin beklenenden farklı olarak iki ayrı sığ kayma sistemi şeklinde geliştiğini göstermiştir. Bu durum, güneybatı kanadında bulunan 4,00 metre yüksekliğinde ve 14,00 metre uzunluğundaki mevcut U şeklindeki yapı perde kalıntısının, heyelan dinamiği üzerindeki etkisini göstermektedir. Bu yapı, heyelan bölgesinin topuk kısmını destekleyerek kayma mekanizmasını sınırlandırmaktadır.

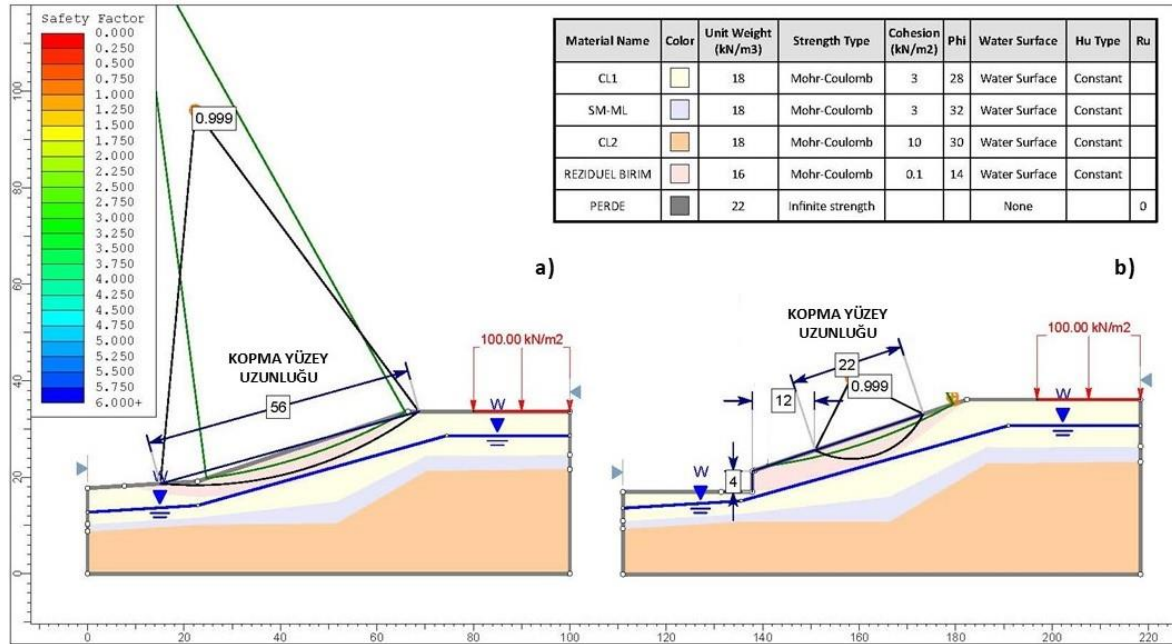
Şekil 6. Stabilite analiz sonuçları: a) I nolu heyelan b) II nolu heyelan

Stabilite analiz sonuçları, Şekil 6'da toplu olarak sunulmuştur. I. Heyelan Alanı dikkate alınarak gerçekleştirilen analizler, belirlenen heyelan mekanizmasına dayanarak II. Heyelan Alanı için çözümlerinin yapılmasını sağlamıştır. Modellemede, sisteme rijit perde elemanı eklenmiş ve bunun akma hareketini sınırladığı gözlenmiştir.

I. Heyelan Alanı için kayma yüzey uzunluğu saha ölçümlerinde 46 metre olarak belirlenmişken, analizlerde 56 metre olarak tespit edilmiştir. II. Heyelan Alanı'nda ise saha ölçümleri 17 metre iken, bu değer modellemede 22 metre olarak belirlenmiştir. Oluşan farkların kayma dairesi boyunca yer değiştiren malzemenin mukavemet ve indeks özelliklerindeki değişimlerden kaynaklandığı ve bunların kabul edilebilir seviyelerde olduğu değerlendirilmektedir. Ayrıca, analizlerin iki boyutlu olarak gerçekleştirilmesinin, sayısal modeldeki kayma yüzey uzunluklarının saha gözlemlerine kıyasla daha fazla olmasına yol açabileceği açıktır.

Saha verileri ile uyumlu olarak belirlenen kayma yüzey uzunluklarına ek olarak, II. Heyelan alanında topuk bölgesi ile perde arasındaki mesafenin inceleme alanındaki gibi 12,00 metre olduğu tespit edilmiştir. Bu durum, gömülü rijit perde sisteminin mevcut veya potansiyel heyelan mekanizması üzerindeki olumlu etkilerini ortaya koymaktadır. Bu bulgular, heyelan riskinin yönetimi açısından önemli katkılar sunmaktadır.

Sayısal analizlerde belirlenen kayma yüzey uzunlukları, saha verileriyle genel olarak uyumlu olmasına rağmen bazı farklılıklar gözlemlenmiştir. Bu farklılıkların, kayma dairesi boyunca yer değiştiren malzemenin mukavemet ve indeks özelliklerindeki değişimler ile analizlerdeki üçüncü boyut etkisinden kaynaklandığı düşünülmektedir.
