Kahramanmaraş Türkoğlu İlçesinde Sıvılaşma Potansiyeli Değerlendirmeleri

Evaluations of Liquefaction Potential in Kahramanmaraş Türkoğlu District

Atakan C. DOĞAN¹, Burak ÇİFTÇİ¹, Nilüfer G. GÖREN¹, Nur S. YILDIRIM¹, Gökhan ŞAHİN¹,
Mustafa K. KOÇKAR¹

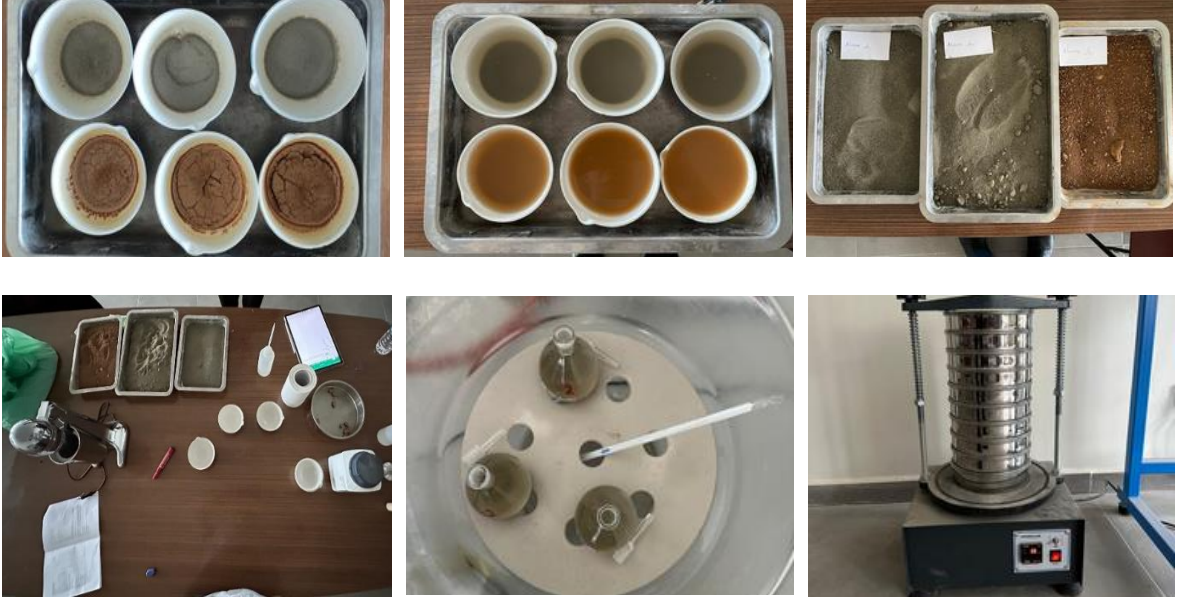
Şekil 2. Hacettepe Ü. İnşaat Müh. Zemin Mekaniği Laboratuvarı, deney çalışmalarından görüntüler (2024)

Bölgedeki sıvılaşma potansiyelinin araştırılması amacıyla, deprem sonrasında 2024 yılı Şubat ayı içerisinde ilçenin genelinde kapsamlı bir saha çalışması yapılmıştır. Bölgede yüzeyde sıvılaşma emaresi gözlemlenen alanlardan daha önceden yapılan sondaj çalışmalarına yakın olduğu düşünülen 3 noktada yüzeyden torba numune alınarak Hacettepe Üniversitesi, İnşaat Mühendisliği Bölümü, zemin mekaniği laboratuvarına getirilmiş ve bu numunelerin indeks ve fiziksel özelliklerinin tayini yapılmıştır. Elde edilen bu numuneler Hacettepe Üniversitesi İnşaat Mühendisliği Zemin Mekaniği Laboratuvarı'nda çeşitli laboratuvar testlerine tabi tutulmuştur (Şekil 2). Bu testler arasında özgül ağırlık (TS EN ISO 17892-3), dane boyu dağılımı (TS EN ISO 17892-4) ve su muhtevası (TS EN ISO 17892-1) ölçümleri bulunmaktadır. Dane boyu dağılımı deney sonuçlarına göre, ortalama özgül ağırlık değeri 2.62 ve ortalama su muhtevası değerleri ise %1.29 olarak hesaplanmıştır. Ayrıca numunelerdeki ince daneli zemin miktarının %5'ten az olduğu ve plastik özellik taşımadığı (düşük olduğu) tespit edilmiştir.

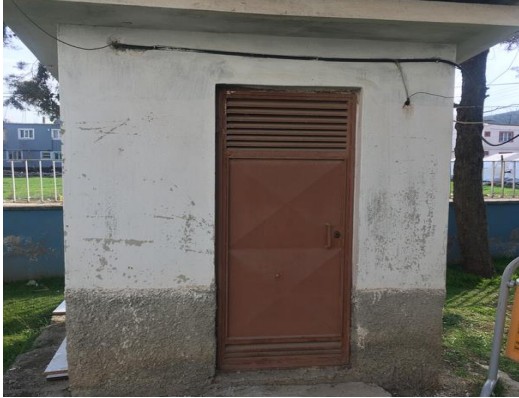
Şekil 8.(a). Türkoğlu AFAD KYH istasyonu

Şekil 8.(a) görüntüsünde, Türkoğlu'ndaki AFAD KYH istasyonu yer almaktadır. Türkoğlu'nda KYH istasyonunda ölçülen maksimum yer ivmesi yaklaşık 0.652 g'dir ve yer hareketi spektrumunun geometrik ortalama değeri, Türkiye Bina Deprem Yönetmeliği'nin 475 yıllık tekrarlama periyodu tasarım spektrumunun üzerindedir. Şekil 8.(b) görüntüsünde ise Türkoğlu ilçe merkezi çevresindeki tarım arazilerinde meydana gelen sıvılaşma olgusunu ve bunun sonucunda yüzeyde oluşan lens şeklinde kum volkanlarını göstermektedir. Bu bulgu, zemin deformasyonlarının belirgin bir göstergesi olup, depremin ikincil etkilerinin sahadaki varlığını doğrulamaktadır.

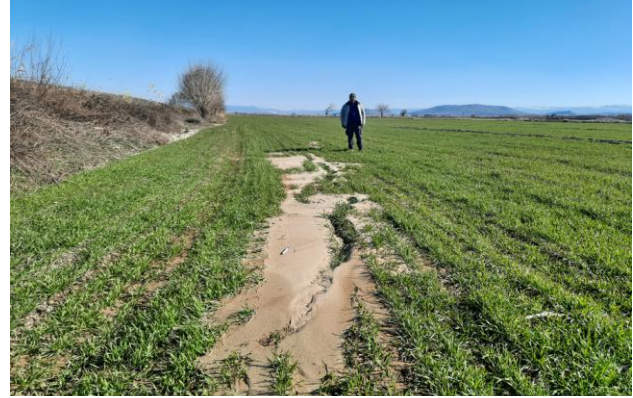
Şekil 8.(b). Türkoğlu ilçe merkezi çevresindeki tarlalarda yüzeyde oluşan lens şeklinde kum volkanları (Fotoğraflar: Koçkar, 2023)

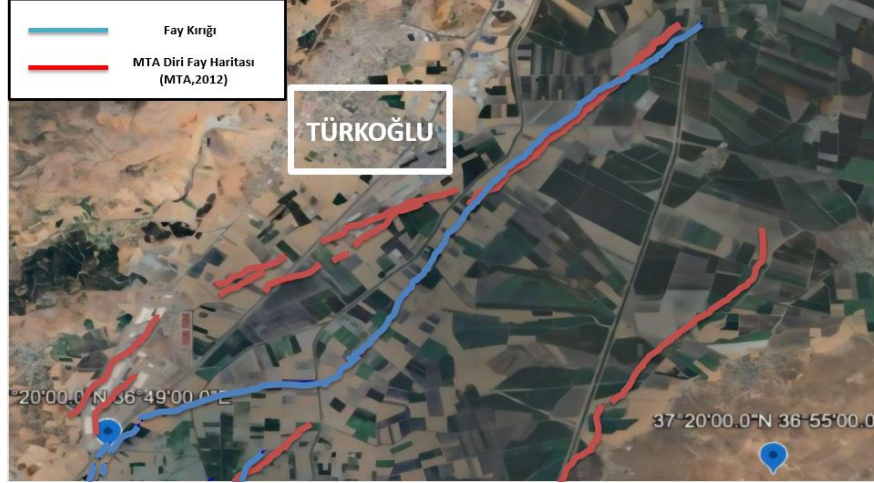
Şekil 9. Deprem sonrası oluşan fay kırığı harita görüntüleri (Aktif faylar MTA, 2012'den alınmıştır)

Şekil 9 görüntüsünde, Kahramanmaraş depremi sonrası Türkoğlu bölgesinde gözlemlenen fay kırığını (mavi çizgiler) ve bu fayın 2012 MTA Dirî Fay Haritası'nda gösterilen aktif fay hatlarıyla (kırmızı çizgiler) olan ilişkisini sunmaktadır. Bu harita, Kahramanmaraş depremleriyle bölgedeki sismik aktivitenin önceden belirlenmiş fay zonlarıyla yakın olarak örtüştüğünü ortaya koymaktadır. Türkoğlu, bu bağlamda depremden etkilenen kilit noktalardan biri olarak öne çıkmaktadır.

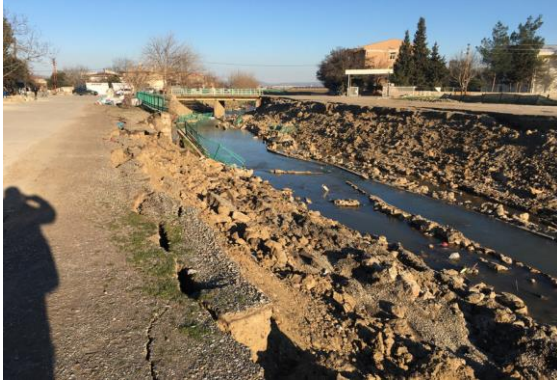
Şekil 10.(a). Türkoğlu ilçe merkezi içerden geçen kanalda meydana gelen oturmalar ve yanıl yayılmalar

Şekil 10.(a) görüntüsünde Türkoğlu ilçe merkezinden geçen kanalda, sıvılaşma sonrası meydana gelen oturmalar ve yanıl yayılmalar belirgin şekilde gözlemlenmektedir. Bu deformasyonlar, zeminin taşıma kapasitesinin azalmasıyla birlikte kanal çevresindeki yapısal bütünlüğün bozulduğunu göstermektedir. Şekil 10.(b) görüntüsünde ise Türkoğlu ilçe merkezinin güneyinde bulunan sanayi bölgesinde, zeminde görülen yumuşama etkileri, sıvılaşmanın zemin durumunu değiştirdiği ve yapısal hasarlar meydana gelebileceğini göstermektedir.

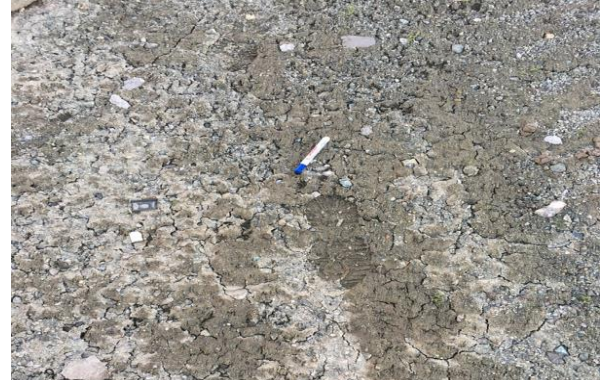
Şekil 11.(b). Türkoğlu ilçe merkezi güneyindeki sanayi bölgesindeki dolguda yumuşama görseli (Fotoğraflar: Koçkar, 2023)

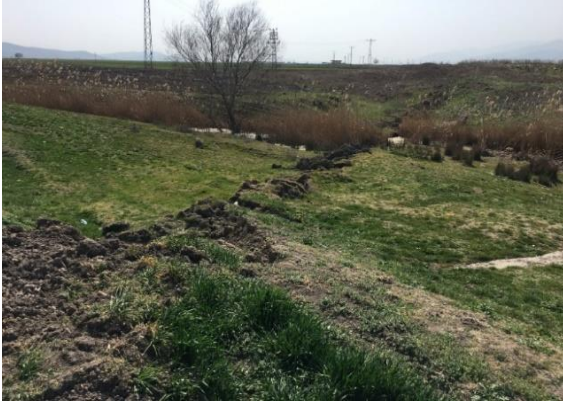
Şekil 12.(a). Türkoğlu ilçesi doğusunda oluşan yüzey faylanması

Şekil 11.(a)'daki görsel, 2023 Kahramanmaraş depremleri sırasında Türkoğlu ilçesinin doğusunda meydana gelen yüzey faylanmasını göstermektedir. Deprem sırasında meydana gelen tektonik hareketler, yüzeyde belirgin fay kırıkları oluşturmuş ve bu alanlarda önemli hasarlar meydana gelmiştir.

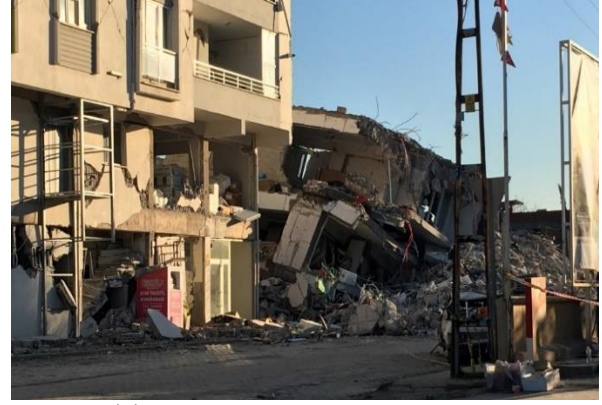
Şekil 13.(b). Türkoğlu ilçesi deprem sonrası oluşan hasarlar (Fotoğraf: Koçkar, 2023)
